## AMO sur le viaduc du Thiou à Annecy

**Réparation inédite d'un câble  
de précontrainte corrodé par  
BFUP, barres courtes et  
composite carbone**

DEVEAUD Jean-Paul – Cerema Centre-Est

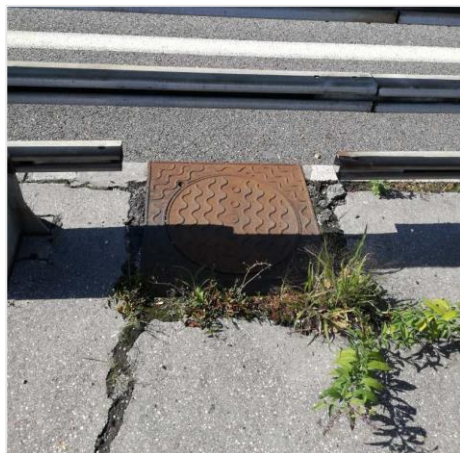
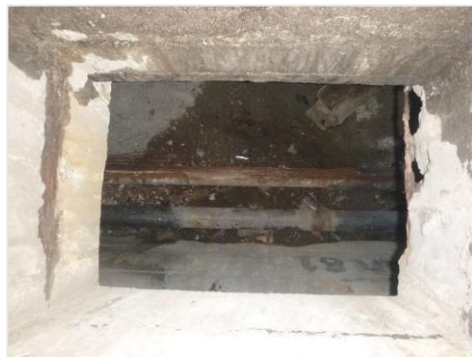
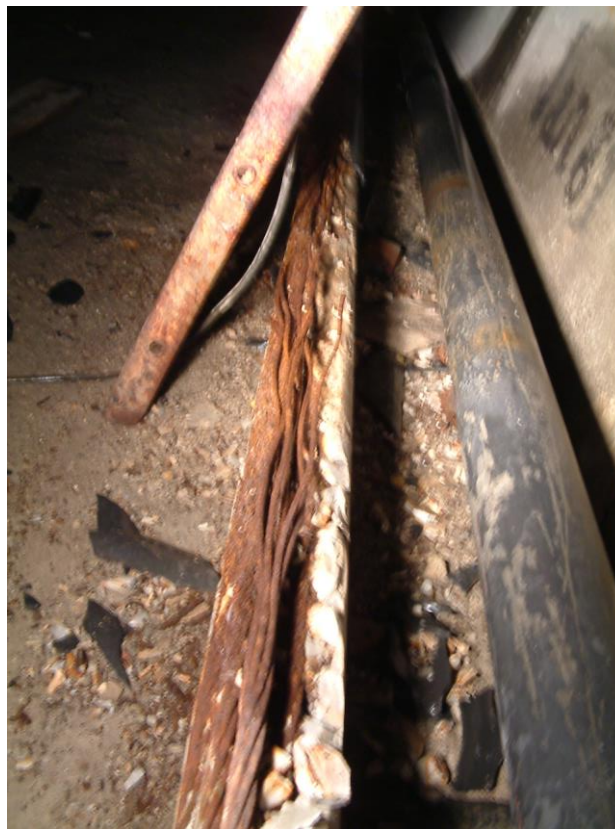
# La problématique particulière du câble fortement endommagé

- Recalculs : le câble endommagé ne peut pas être simplement déposé = > nécessité de le conserver ou de le remplacer
  - Remplacement extrêmement complexe
  - Sécurité
- => Moe propose de traiter de façon prioritaire la réparation du câble**

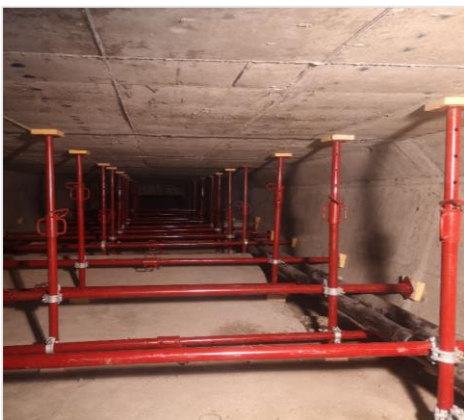
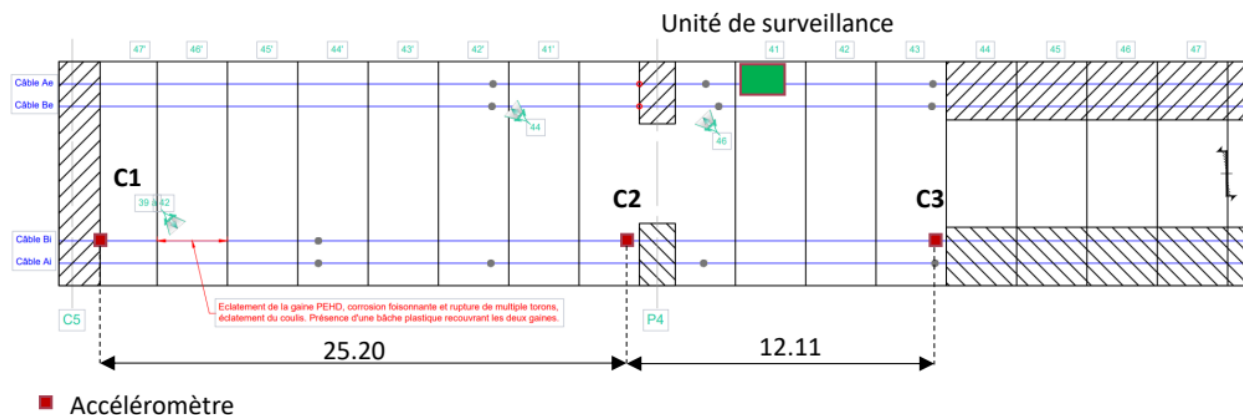
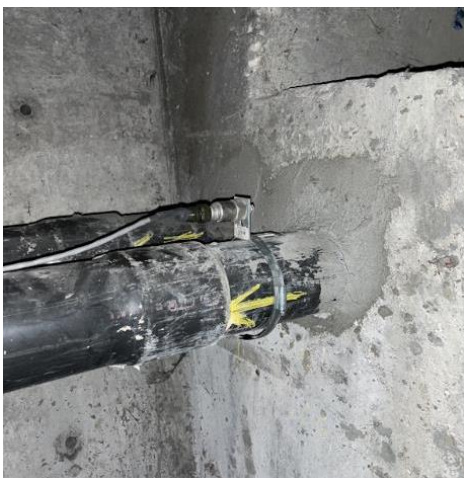
- Mise en place d'étais (2018)
- Surveillance acoustique du câble (2023)

Période	14/09/2023 06h30 au 15/09/2023 06h30
Taux de fonctionnement du système	100 %
Evènements acoustiques détectés	0
• Rupture(s) de fils	0
• Autre(s) évènement(s)	101
<b>Ruptures de fils cumulées (depuis le début du suivi)</b>	<b>2</b>
<b>Accès au caisson</b>	<b>OK</b>

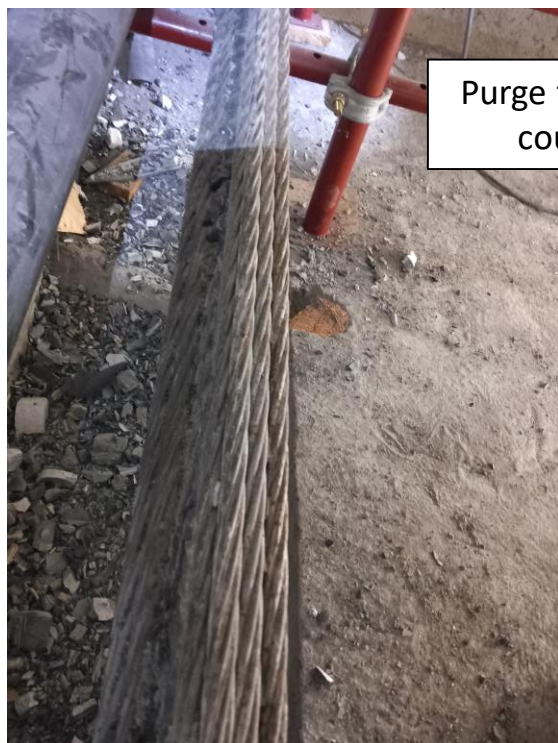
Purge fine du  
coulis

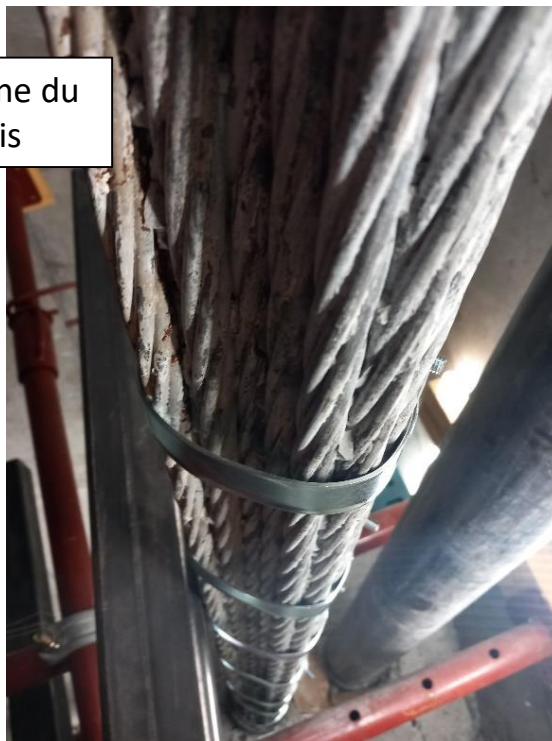
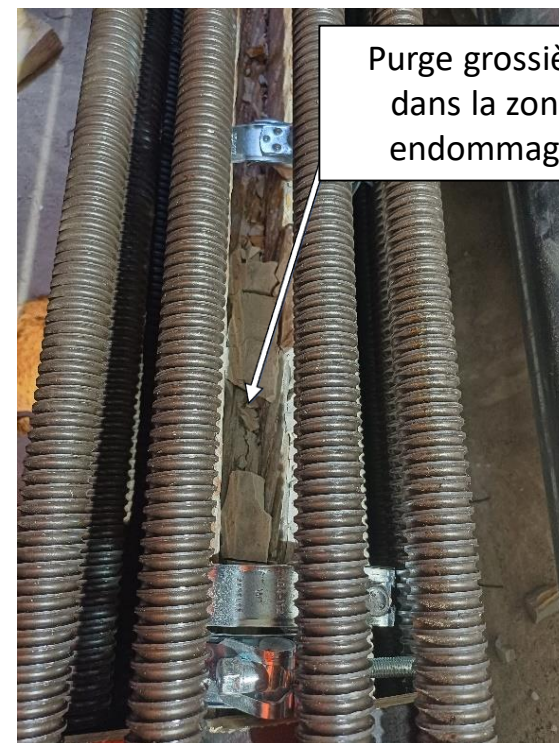
Purge grossière  
dans la zone  
endommagée
