# Études de réparation chambre de tirage Viaduc de Lyons

WOUYA D., DEFAUX  
S., BREGEON A.,  
DEVIMEUX S.,  
MARTIN M.

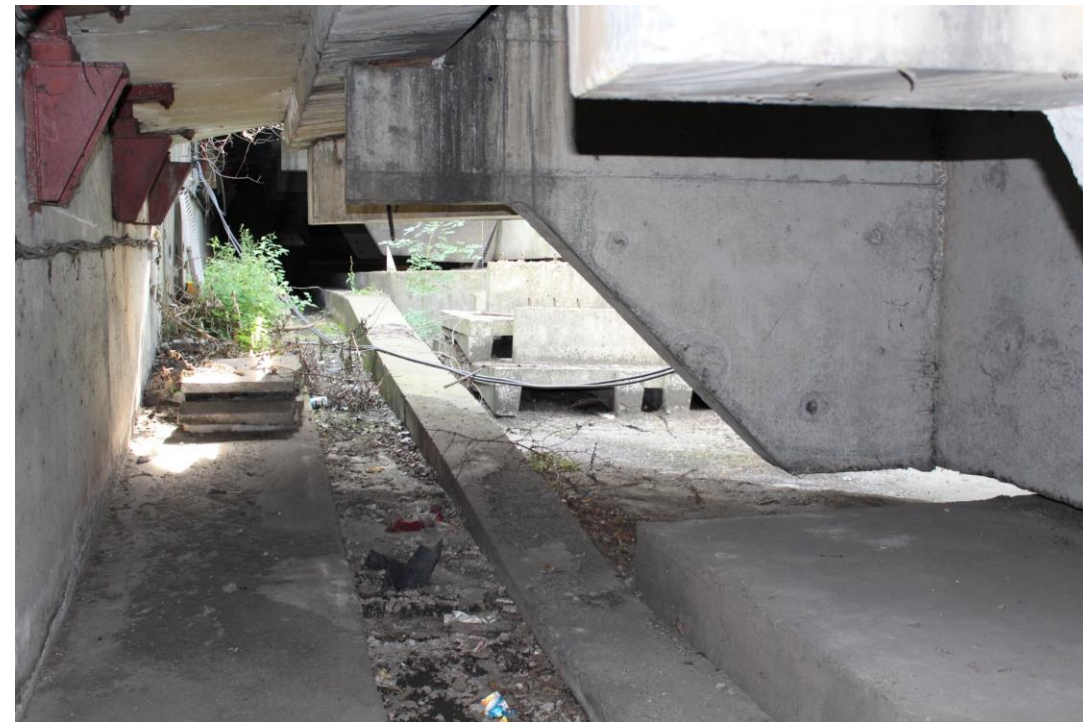
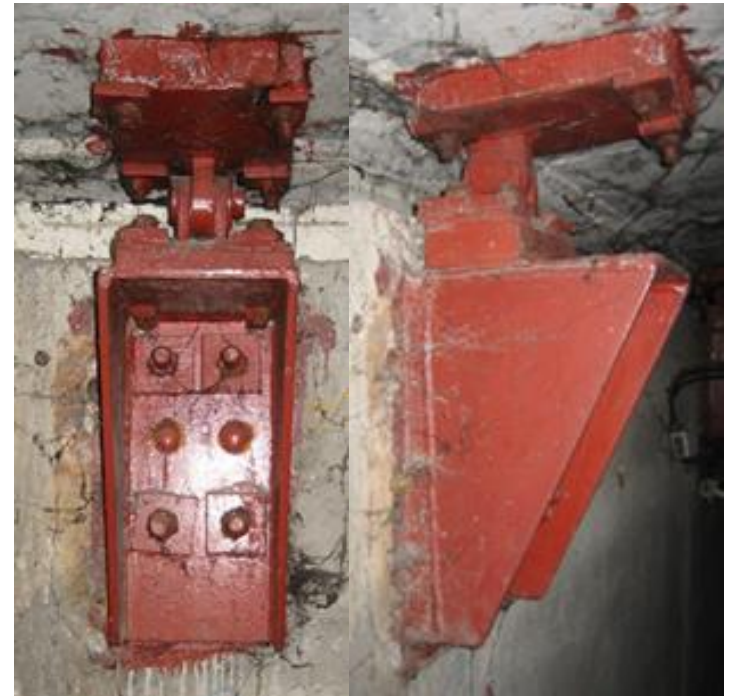
Chambre de tirage, implantation des dispositifs mécanique

## Problème de tassement de la chambre de tirage :

Culée Nord, des dispositifs mécaniques (14 ouvrage Ouest et 16 ouvrage Est) permettent de vériner la dalle, afin de la rehausser en cas de tassement de la chambre de tirage

Culée Sud, dispositifs métalliques (17 ouvrage Ouest et 16 ouvrage Est)

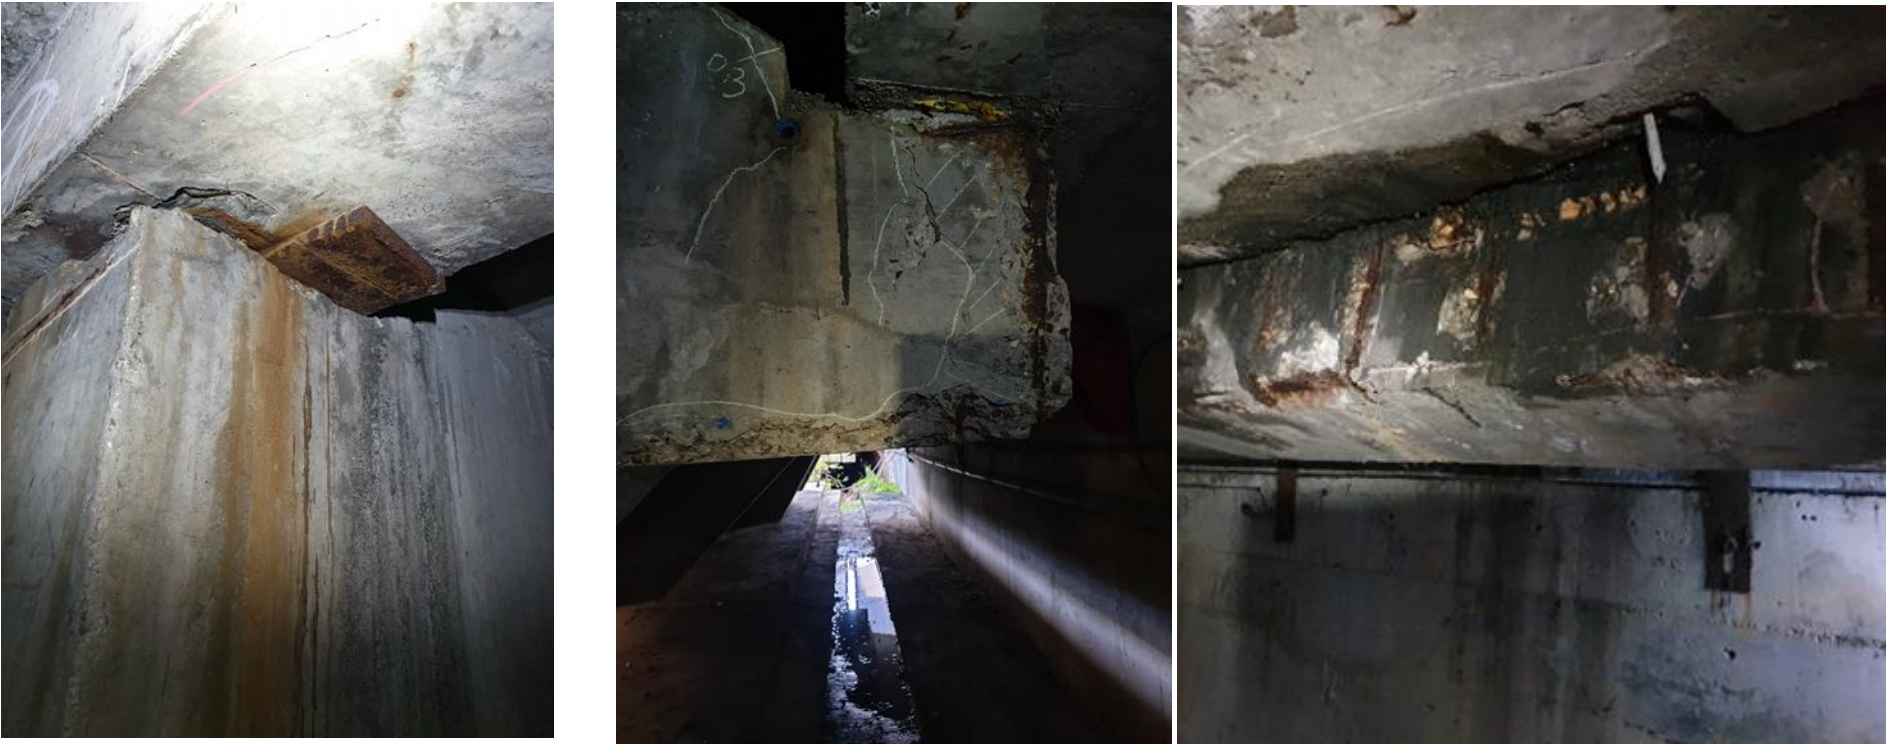
- Compression des appareils d'appui
- Dégradation généralisée des appareils d'appui, notamment corrosion des plaques métalliques.
- Plusieurs fers apparents corrodés sur les consoles et la dalle supérieure des chambres
- Venues d'eau et dépôt de calcite important sur les consoles et les dalles supérieures

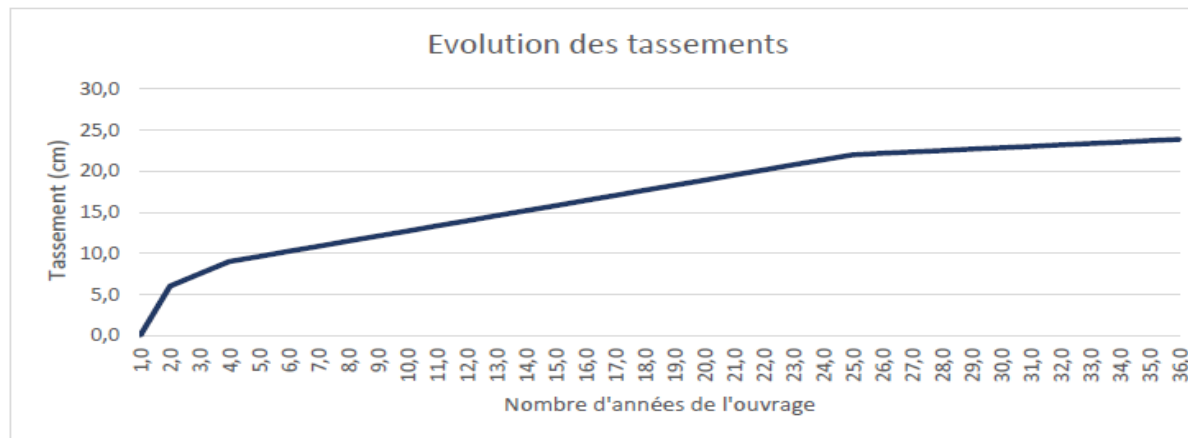
Evolution des tassements extraite du Diagnostic mur terre armée de Sixense de 2020

Dès la construction de l'ouvrage, on note 1 cm par mois pendant les 6 premiers mois puis 6 mm sur 1 mois.

On note 3 mm par mois soit 6 cm sur les 9 premiers mois.

De 1985 à 1989 on note 3 cm de tassement.

Depuis 2010 on note 2 cm sur 13 ans jusqu'à 2023 et une stabilisation des tassements

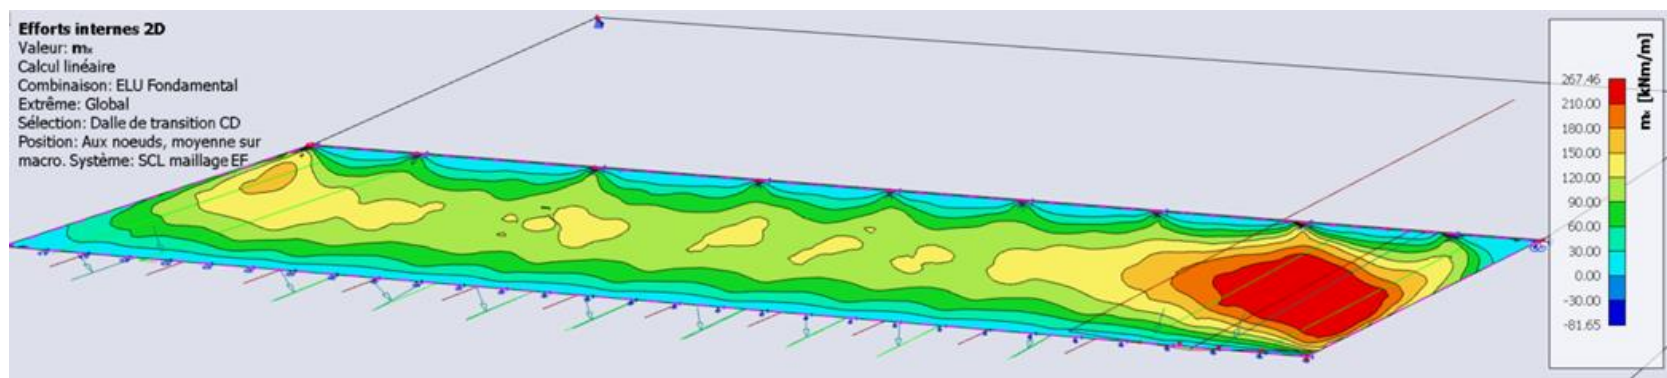
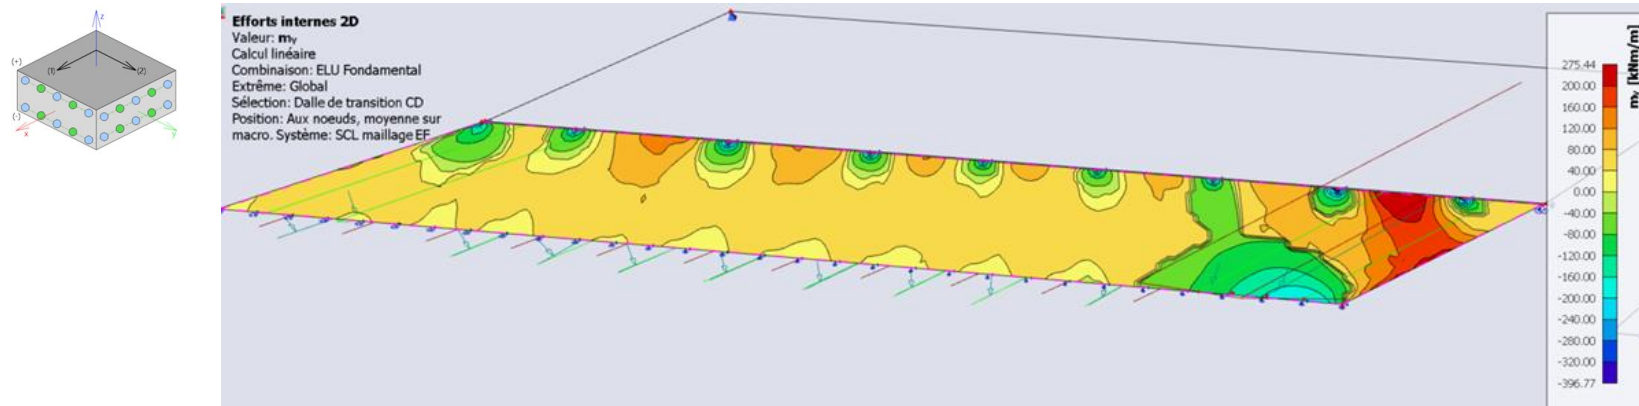
Avec les efforts exercés sur la dalle, sur la base d'une épaisseur de dalle de 30 cm et sur une largeur d'un mètre, les sections d'aciers longitudinaux (3xHA10 et 6xHA20) ne sont pas justifiées au droit de la chambre de tirage. La section n'est donc pas vérifiée avec les aciers « types » pour une dalle de 30 cm. L'épaisseur de la dalle finale retenue est de 40 cm.

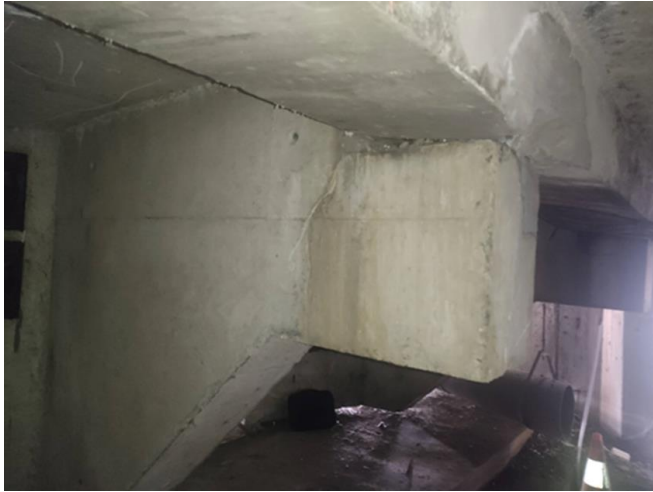
## Photo d'une console

L'objectif est de vérifier si les consoles sont capables de supporter les charges apportées par la nouvelle dalle de transition.
