Aciers autopatinales :
Ruine d'un ouvrage aux
U.S.A. et rappel des
limites de son emploi

Nom de l'ouvrage : Fern Hollow Bridge

Rapport HIR-24-02 du NTSB

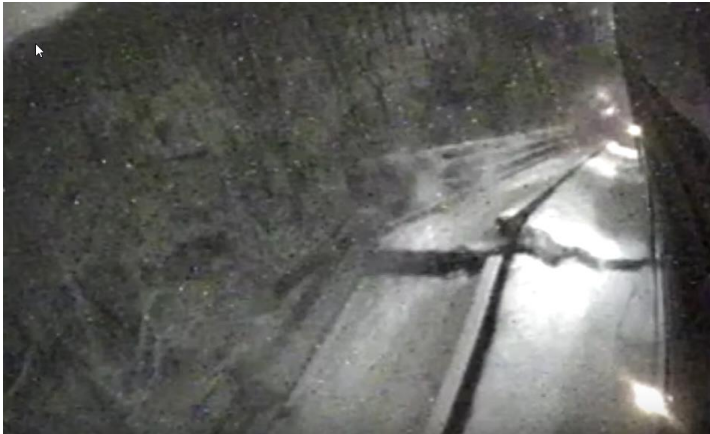
Vue caméra arrière

Date de la ruine : 28 janvier 2022

Bilan humain : 4 blessés dont 2 sérieusement

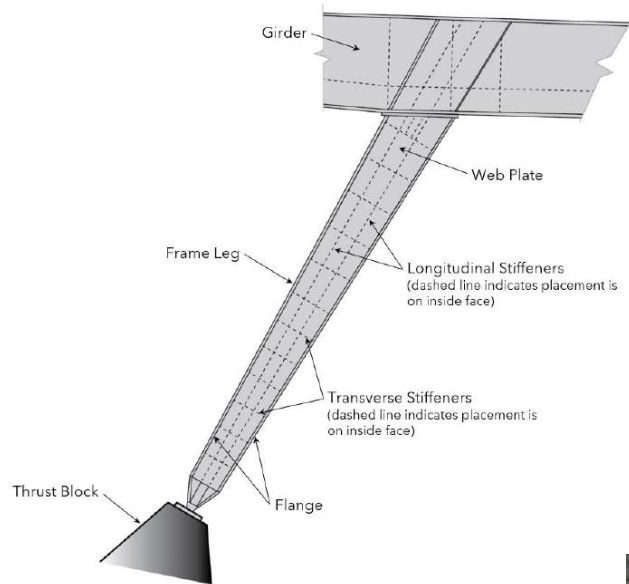
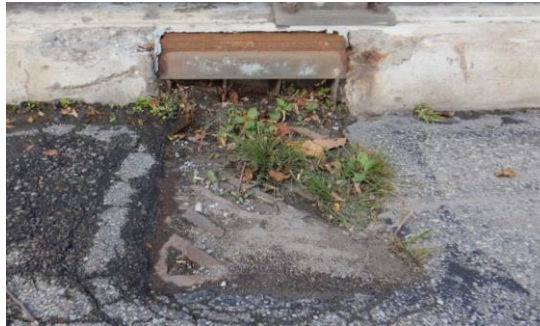
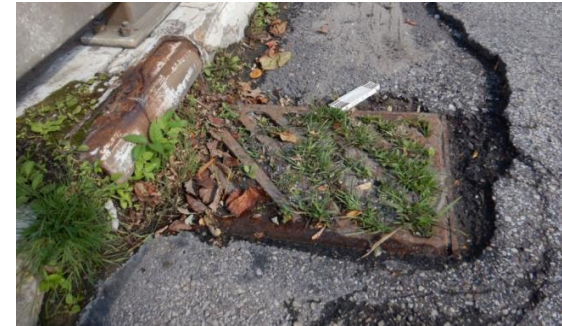
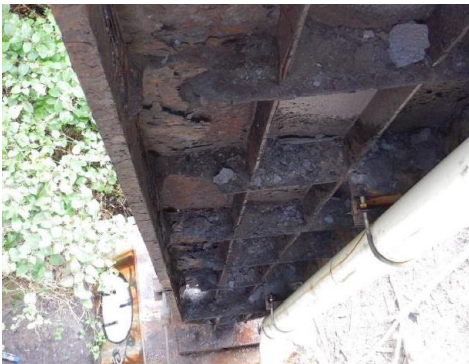
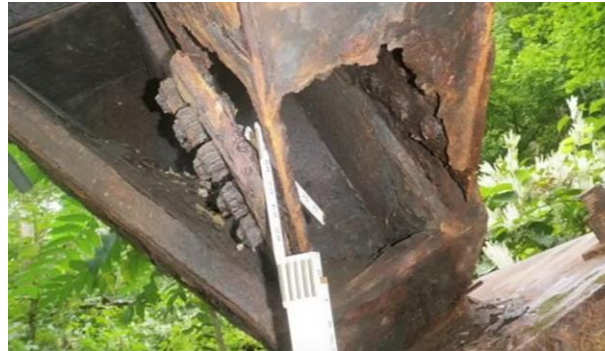
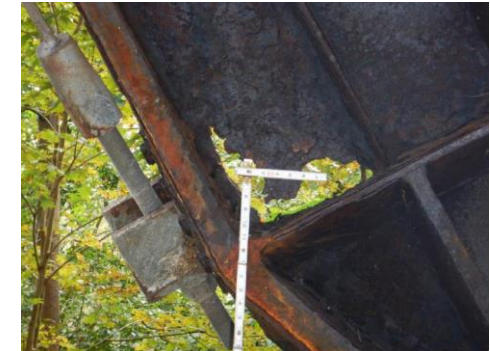
Circulation non maîtrisée de l'eau sur l'ouvrage

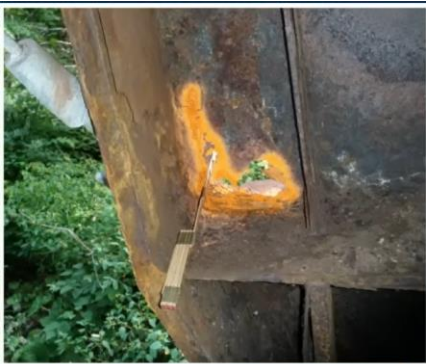
Inspection photo of
southwest leg in year 2013

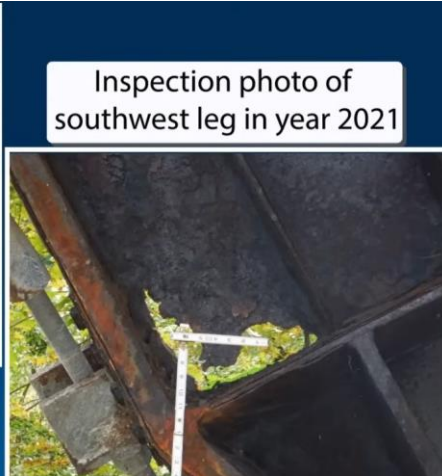
Inspection photo of
southwest leg in year 2021

- The southwest leg failed because it had reduced capacity due to extensive corrosion and section loss
 - The collapse initiated at the corroded transverse tie plate
- The following were excluded as factors in the collapse:
 - Use of uncoated weathering steel
 - Materials fabrication
 - Weld quality
 - Bridge design

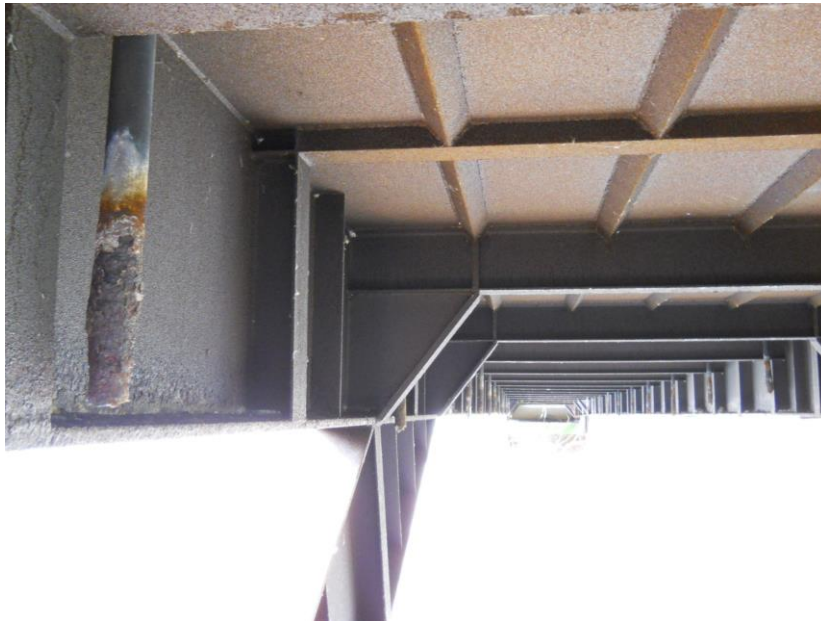
Avant

Seulement 3 ouvrages à béquilles recensés dont 1 ayant subi le même type de dégradations et ayant dû être réparé

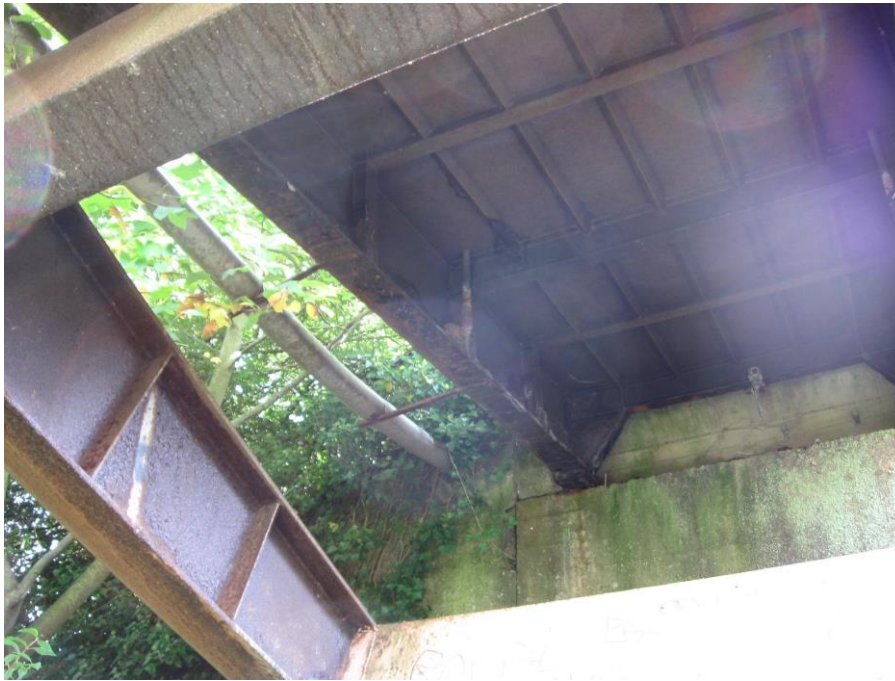
Avant

Seulement 3 ouvrages à béquilles recensés dont 1 ayant subi le même type de dégradations et ayant dû être réparé

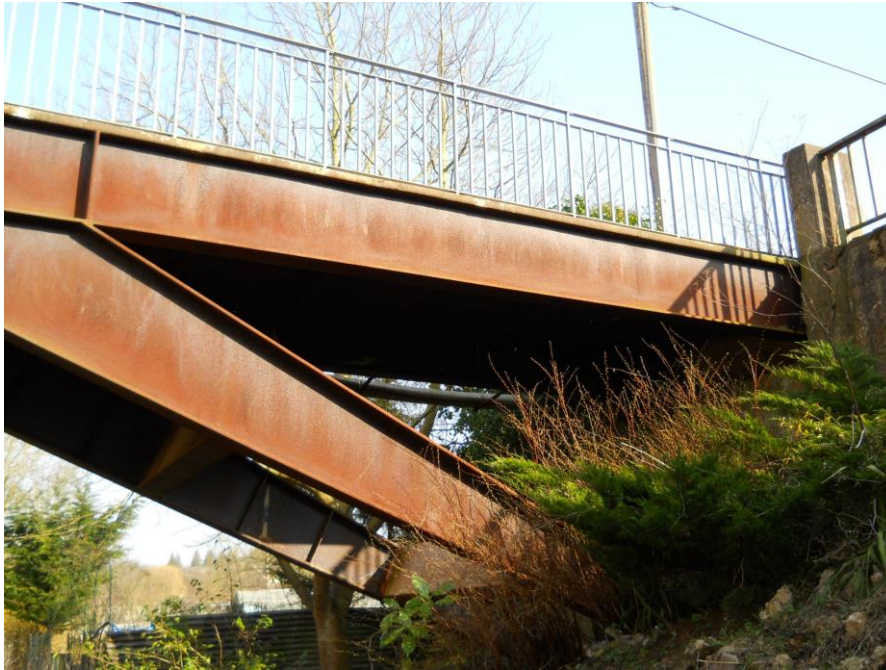
Avant

Seulement 3 ouvrages à béquilles recensés dont 1 ayant subi le même type de dégradations et ayant dû être réparé

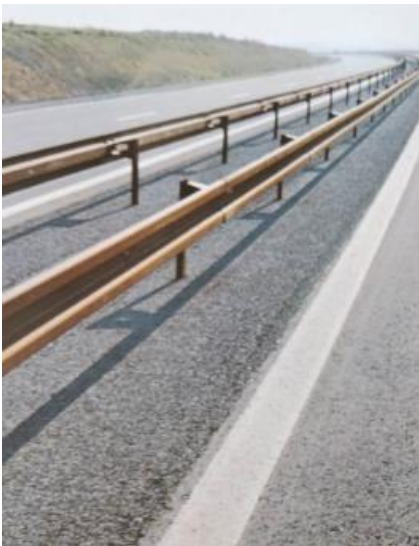
Glissières de l'A4 [Sacilorl]

Retours défavorables français
