### **Aciers autopatinables:**

Ruine d'un ouvrage aux U.S.A. et rappel des limites de son emploi

Jean-Michel MOREL
<a href="https://pens.com/Philippe-JANDIN">Philippe JANDIN</a>

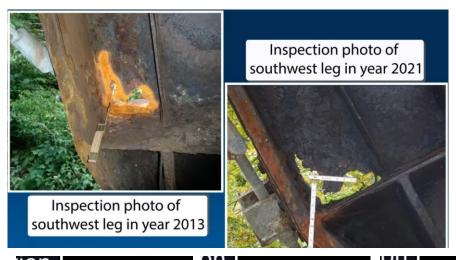
#### Évolution des désordres et mécanisme de ruine

- The southwest leg failed because it had reduced capacity due to extensive corrosion and section loss
  - The collapse initiated at the corroded transverse tie plate
- The following were excluded as factors in the collapse:
  - Use of uncoated weathering steel
  - · Materials fabrication
  - · Weld quality
  - Bridge design

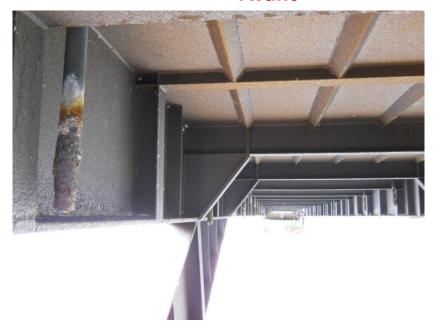
**Avant**

Seulement 3 ouvrages à béquilles recensés dont 1 ayant subi le même type de dégradations et ayant dû être réparé

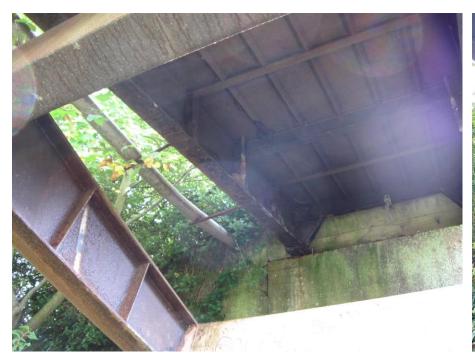
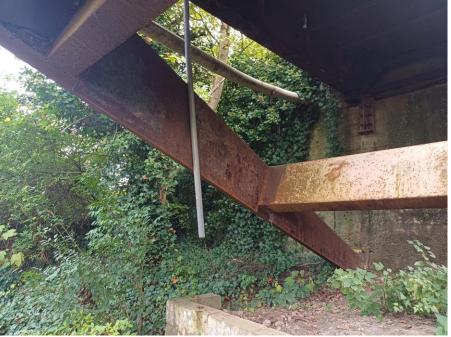
**Avant** Après

Seulement 3 ouvrages à béquilles recensés dont 1 ayant subi le même type de dégradations et ayant dû être réparé

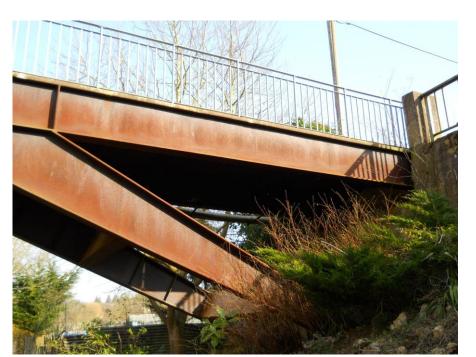
Avant

Seulement 3 ouvrages à béquilles recensés dont 1 ayant subi le même type de dégradations et ayant dû être réparé
