# Confortement du Viaduc d'Autreville (A31)

Cerema Est

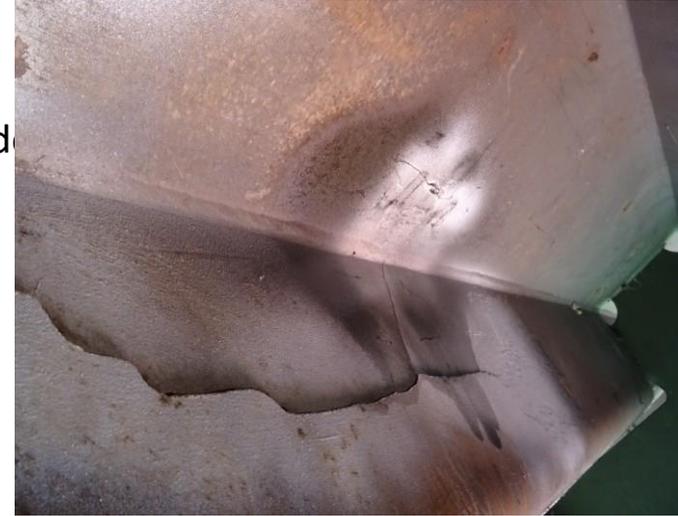
- Dégradation du revêtement et des joints de chaussée, amorce de rupture dans certains cordons de soudures en 1975
- Dégradation récurrente du revêtement de chaussée selon un rythme de 8 à 10 ans
- **Apparition de 4 fissures dans les augets en 2000**
- Dysfonctionnement des appareils d'appui en 2015
- **Recensement de 60 m de fissures dans les augets en 2016 et 2017**

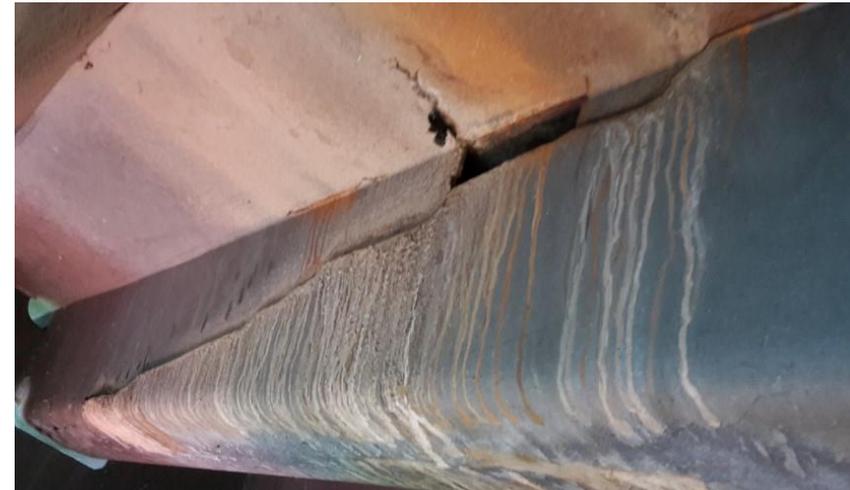
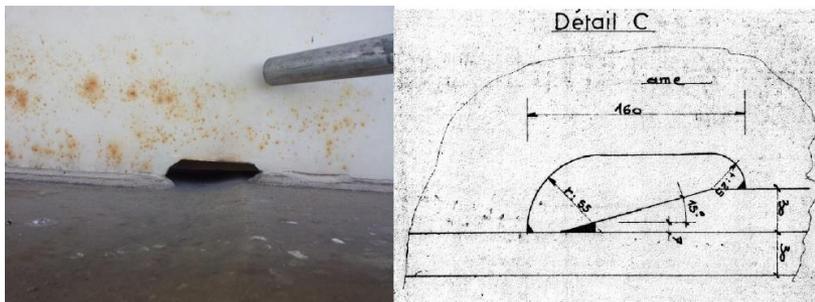
- Un déficit de 17% en flexion longitudinal
- **Un important déficit à la fatigue (trou de souris)**
  - Durée de vie résiduelle = 16 ans

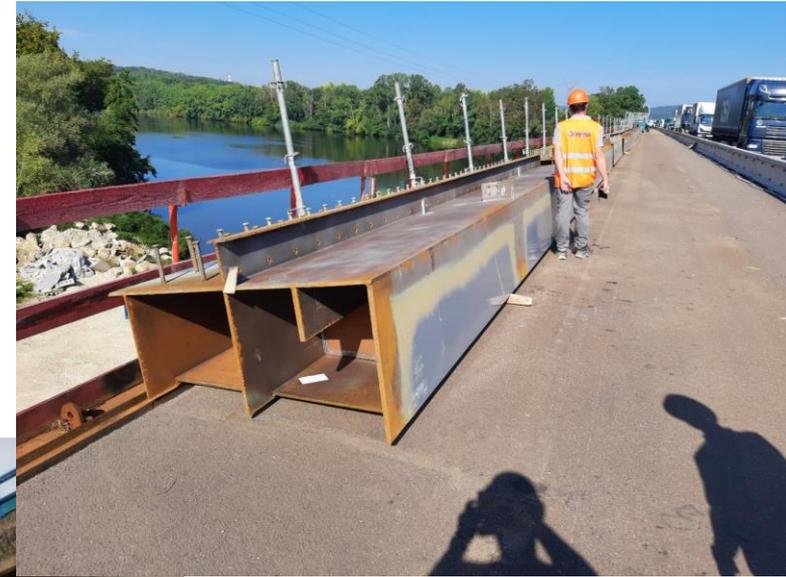
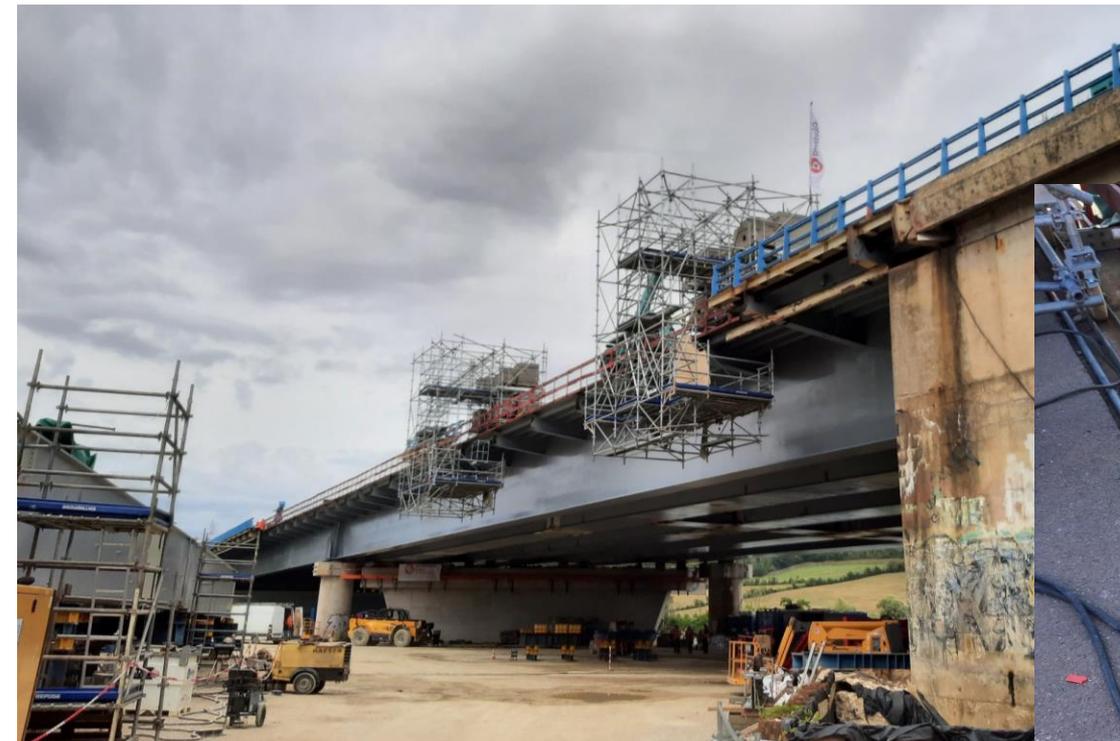
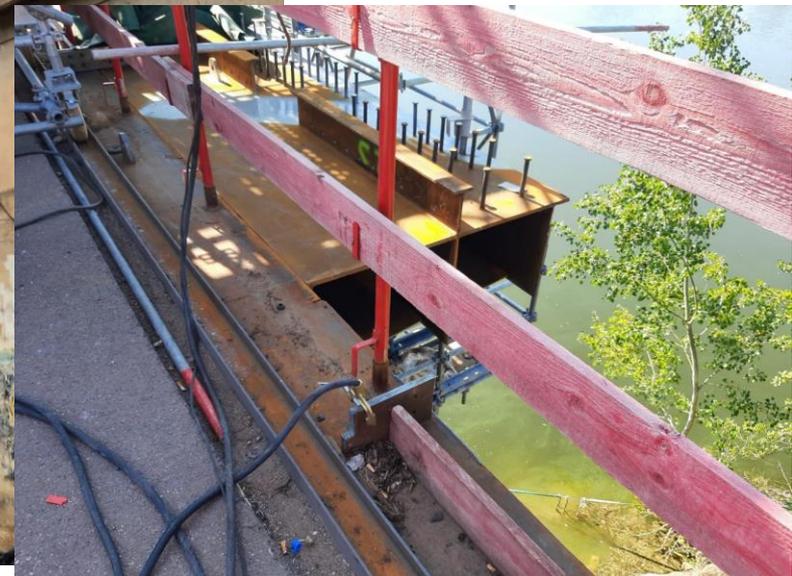
- Remplacement des rives du tablier
- Nouveaux DR niveau H3
- Déficit de résistance de l'encorbellement
- Renforcement de l'extrémité = remplacement par un caisson de rive
- 1<sup>er</sup> auget fortement corrodé = élargissement du caisson de rive
