AMO sur le viaduc du Thiou à Annecy

**Réparation inédite d'un câble
de précontrainte corrodé par
BFUP, barres courtes et
composite carbone**

DEVEAUD Jean-Paul – Cerema Centre-Est

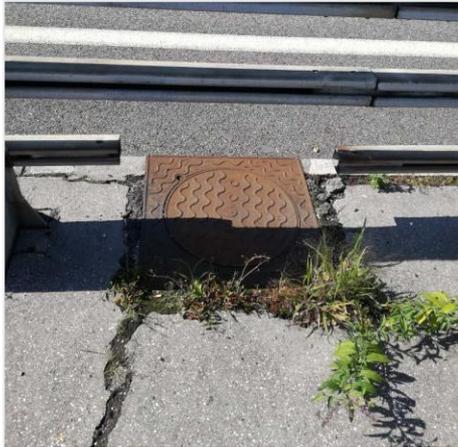
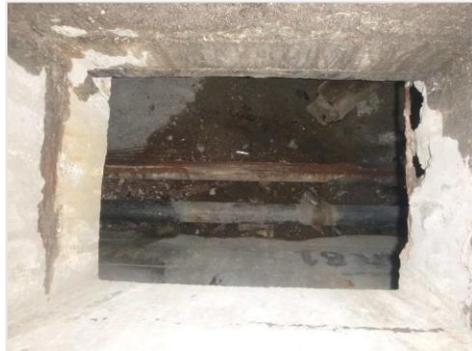
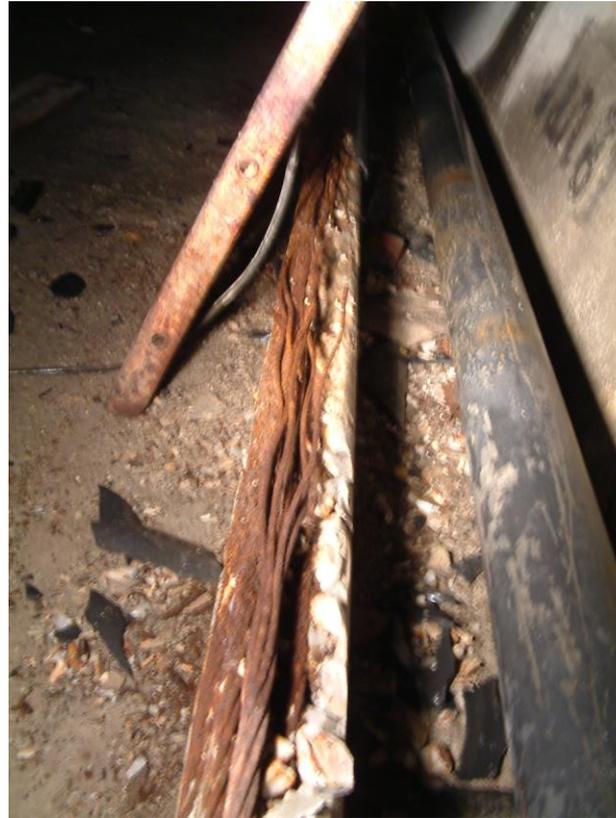
La problématique particulière du câble fortement endommagé

- Recalculs : le câble endommagé ne peut pas être simplement déposé => nécessité de le conserver ou de le remplacer
 - Remplacement extrêmement complexe
 - Sécurité
- => Moe propose de traiter de façon prioritaire la réparation du câble**

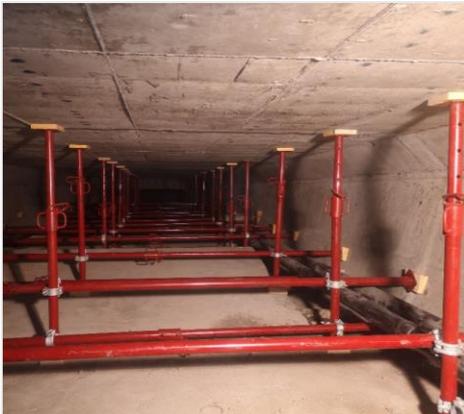
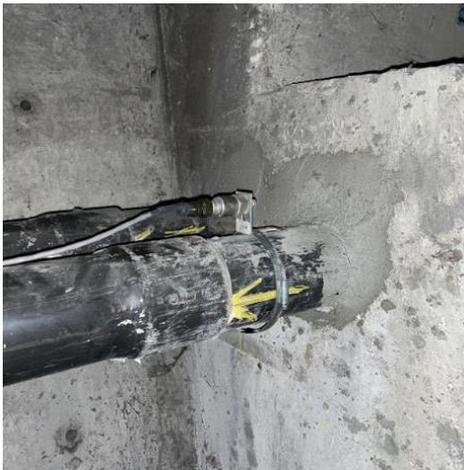
La sécurisation de l'accès

- Mise en place d'étais (2018)
- Surveillance acoustique du câble (2023)

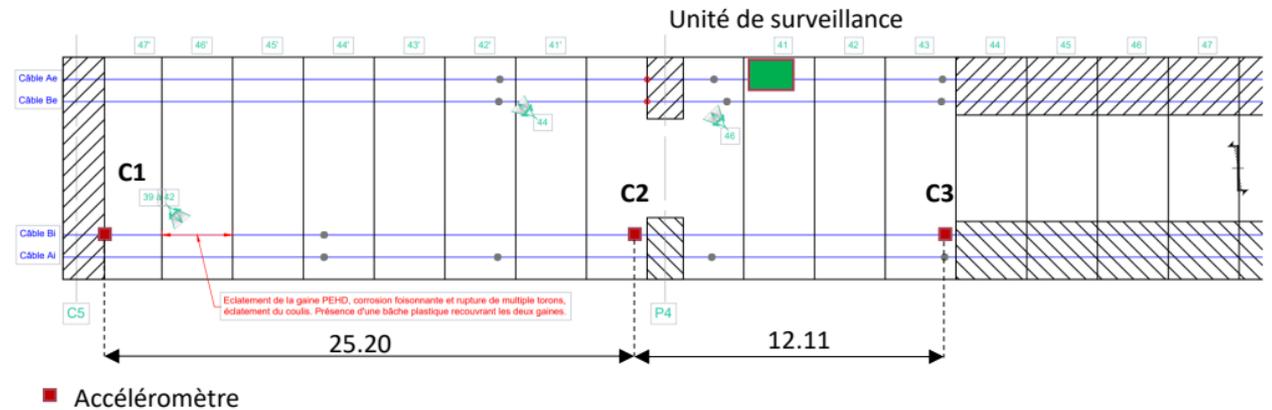
Période	14/09/2023 06h30 au 15/09/2023 06h30
Taux de fonctionnement du système	100 %
Evènements acoustiques détectés	0
<ul style="list-style-type: none"> • Rupture(s) de fils 	0
<ul style="list-style-type: none"> • Autre(s) évènement(s) 	101
Ruptures de fils cumulées (depuis le début du suivi)	2
Accès au caisson	OK

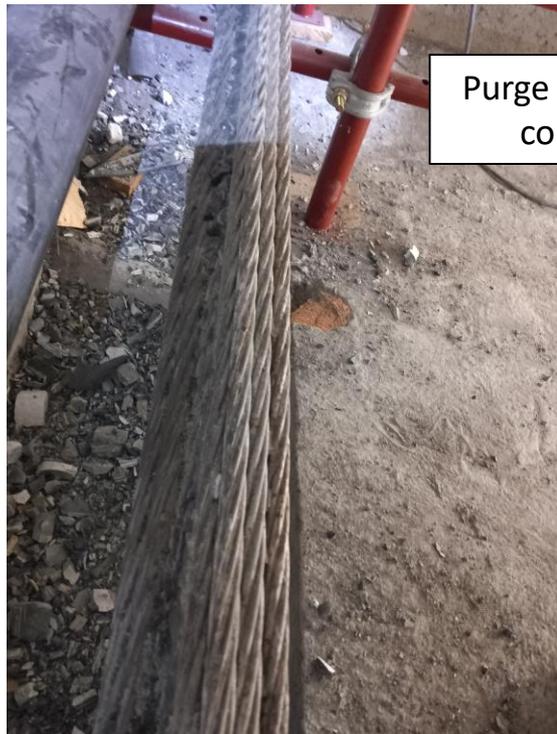
- Préparation du câble : Suppression du coulis
 - Risque de rupture et d'endommagement du câble
 - Section la plus endommagée laissée en état

Purge fine du
coulis
