# Confortement du Viaduc d'Autreville (A31)

Cerema Est

## PRÉSENTATION DE L'OUVRAGE

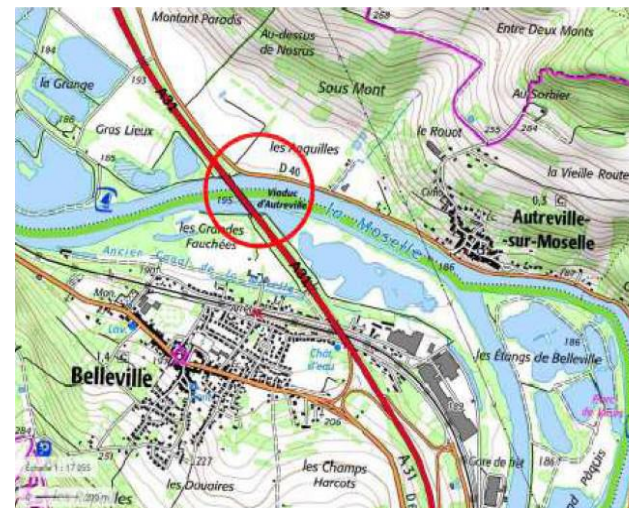
- Construit en 1971-1972
- Bi-poutre à dalle orthotrope
- Longueur 232 m en 3 travées : 74,4 - 92,5 - 64,75 m
- Largeur 32 m, avec 2 poutres  $h = 3,8$  m espacées de 24 m
- Biais de 57 grades
- Dalle orthotrope platelage 12mm (A42S41) raidie par 50 augets espacés de 600 mm (épaisseur 6mm ; A52 Sg)
- Pièces de pont en I reconstitué espacées d'environ 4m
- 2 sens de circulation sur le même tablier (2 x 2 voies mais prévu pour être passé à 2x3 voies) – 60 000 veh/J (15% PL)
- **2100t d'acier**

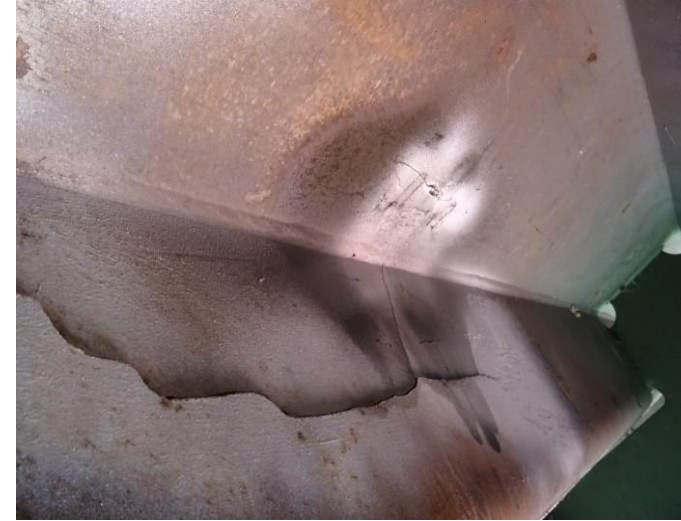
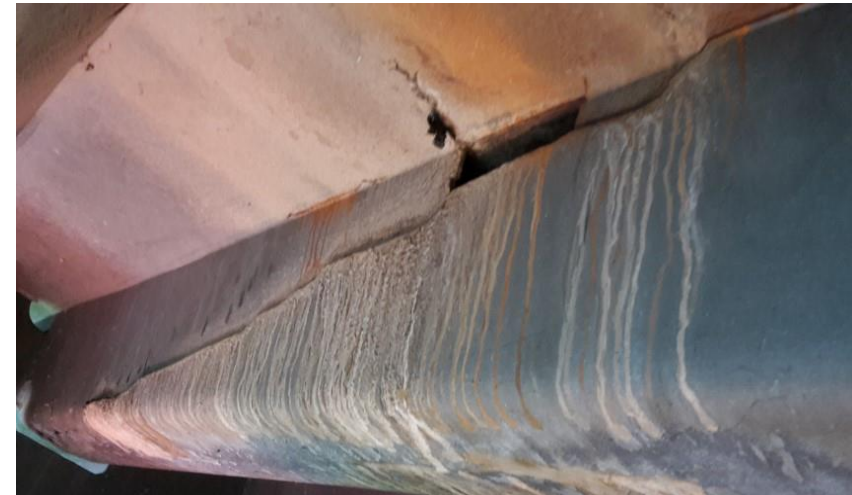
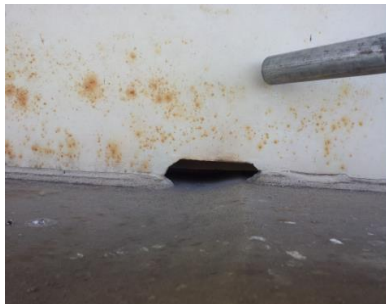
- Dégradation du revêtement et des joints de chaussée, amorce de rupture dans certains cordons de soudures en 1975
- Dégradation récurrente du revêtement de chaussée selon un rythme de 8 à 10 ans
- Apparition de 4 fissures dans les augets en 2000
- Dysfonctionnement des appareils d'appui en 2015
- Recensement de 60 m de fissures dans les augets en 2016 et 2017

- Un déficit de 17% en flexion longitudinal
- Un important déficit à la fatigue (trou de souris)
  - Durée de vie résiduelle = 16 ans

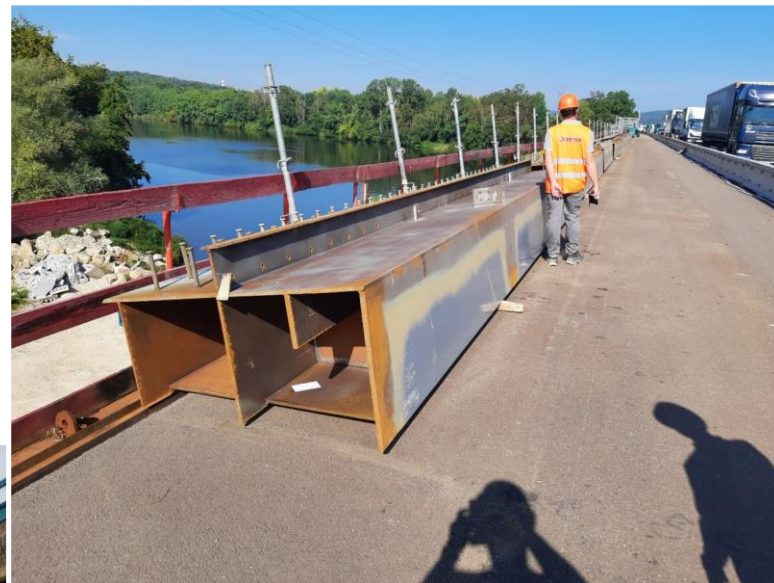
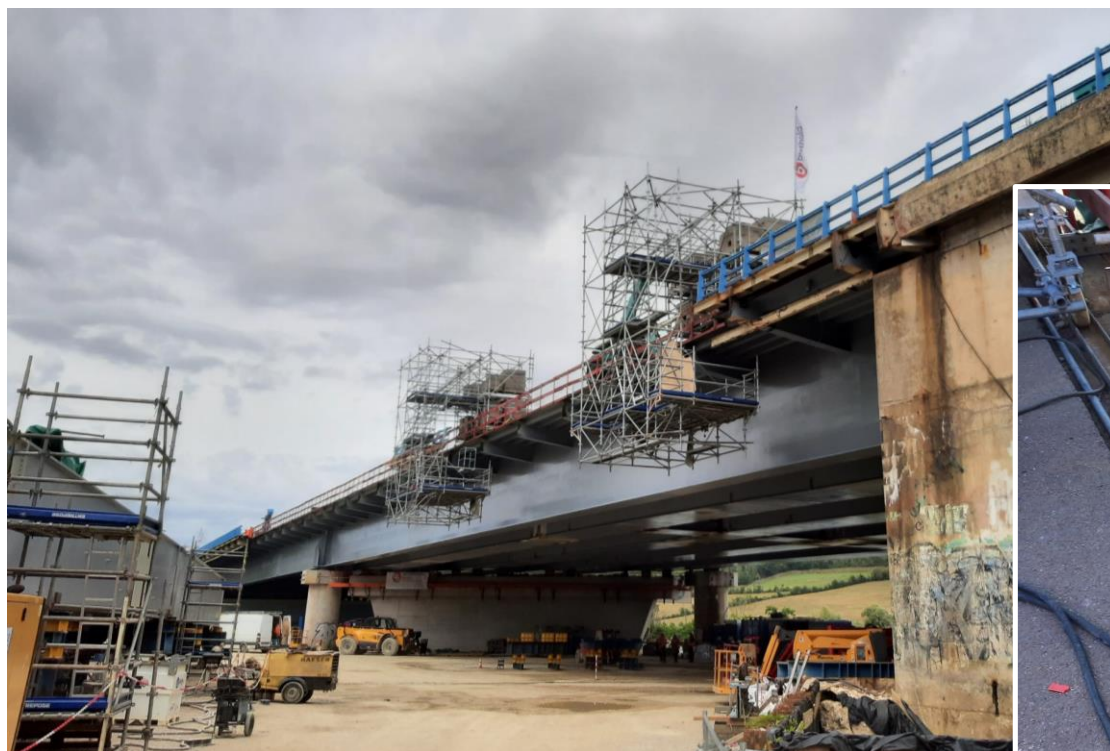
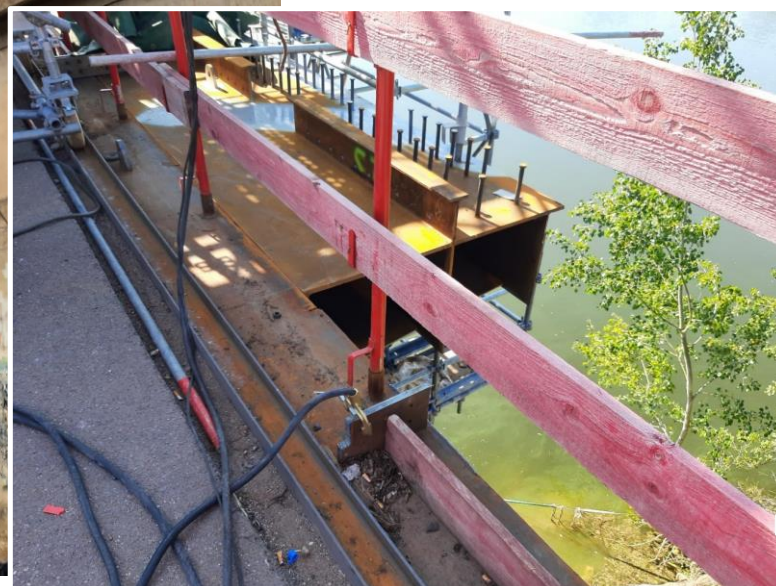
- Remplacement des rives du tablier
- Nouveaux DR niveau H3
- Déficit de résistance de l'encorbellement
- Renforcement de l'extrémité = remplacement par un caisson de rive
- 1<sup>er</sup> auget fortement corrodé = élargissement du caisson de rive
