# Études de réparation chambre de tirage Viaduc de Lyons

WOUYA D., DEFAUX  
S., BREGEON A.,  
DEVIMEUX S.,  
MARTIN M.

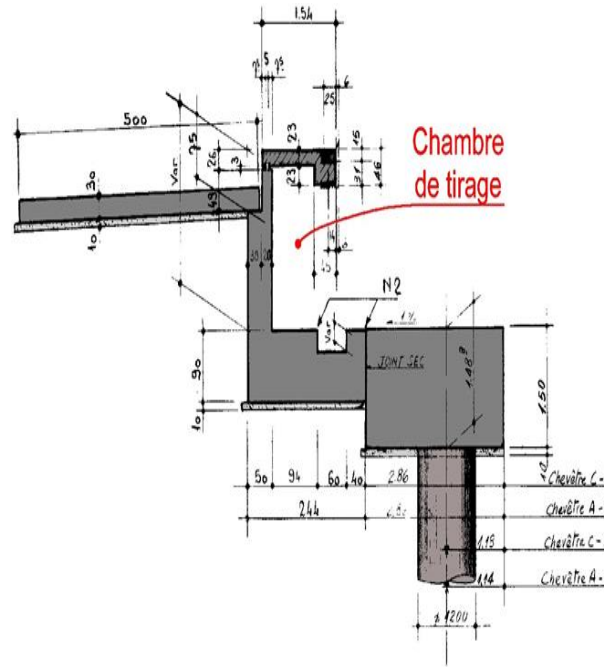
Coupe sur culées Nord et chambre de tirage Nord

- « Une chambre de tirage » par culée à l'arrière des chevêtres sur pieux, permettant d'accéder aux ancrages des câbles de précontrainte, afin éventuellement de procéder à leur remplacement
- Mur garde-grève et chevêtre supportant côté remblai une dalle de transition et côté ouvrage une dalle supérieure, raidie côté tablier par une nervure
- Chaque chambre est posée sur le remblai et n'est pas solidaire des chevêtres sur pieux

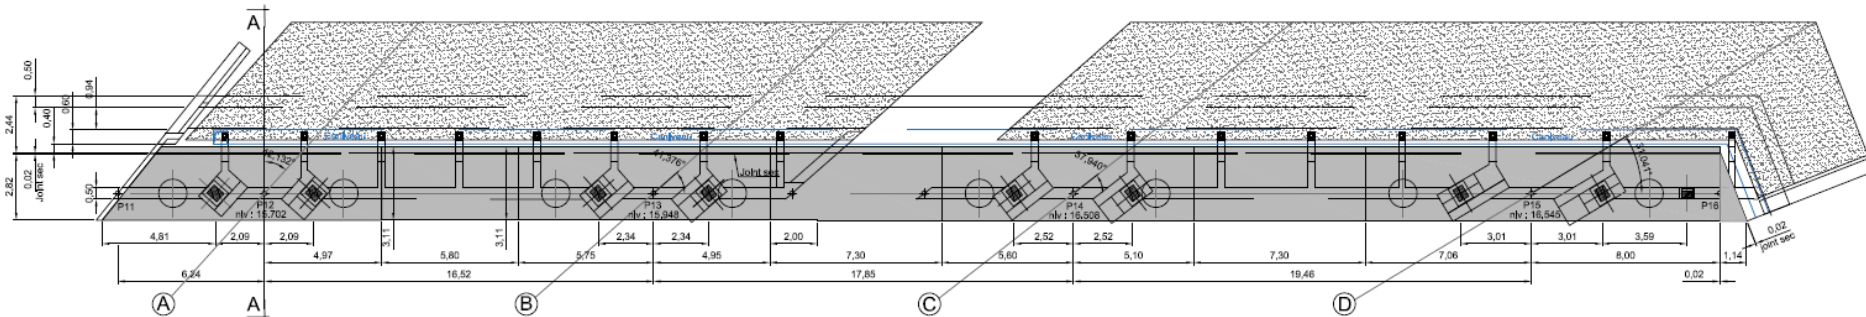
Nouvelles dalles de transition coté Culée Nord

a) La dalle prend appui sur le sol par une bande de 0,6 m de largeur. Ce bord libre est renforcé par une armature de chaînage.

En référence à la notice technique de réalisation des dalles de transition du SETRA de 1984, pour l'étude de cette solution, la culée nord est modélisée et le mode de calcul retenu est celui de travées indépendantes, simplement appuyées d'un côté sur la culée et de l'autre sur le terrain. 12

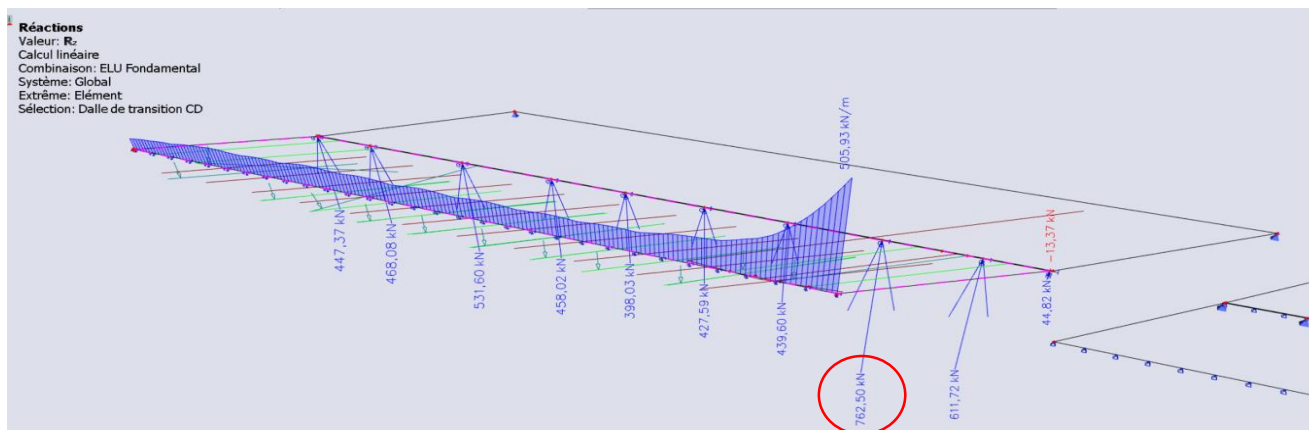
Réactions d'appuis sur console à l'ELU fondamental

L'effort maximal observé à l'ELU avec le modèle est 762.50 kN. Cet effort a été utilisé pour vérifier les consoles.

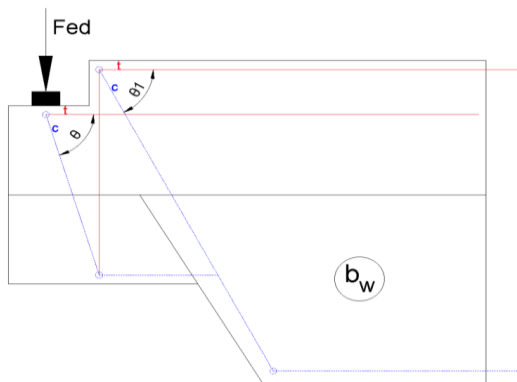
Modèle bielle-tirant de la console après renforcement

Le modèle bielle-tirant a été fait pour la console renforcée pour comparer avec les résultats du modèle élément fini

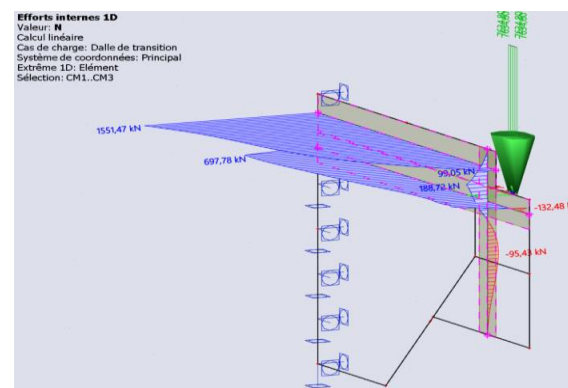
Effort de traction en tête du voile de la console renforcée

L'effort de traction total dans les tirants est 613.47 kN contre 886.5 kN généré par le modèle éléments finis de Scia. L'effort du modèle Scia a été utilisé pour le calcul du ferrailage
