Aciers autopatinales :
Ruine d'un ouvrage aux
U.S.A. et rappel des
limites de son emploi

Nom de l'ouvrage : Fern Hollow Bridge

Rapport HIR-24-02 du NTSB

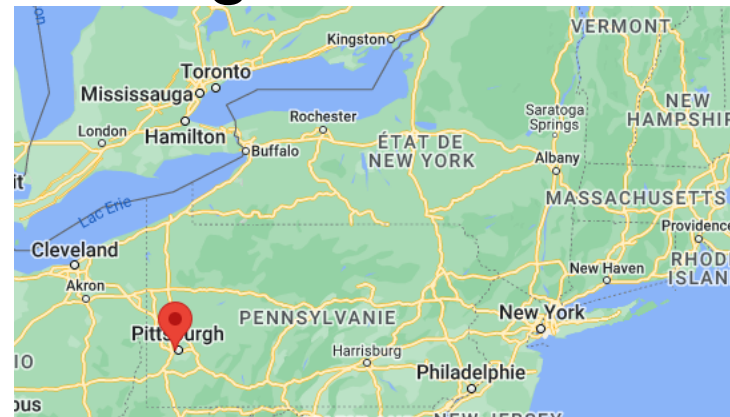
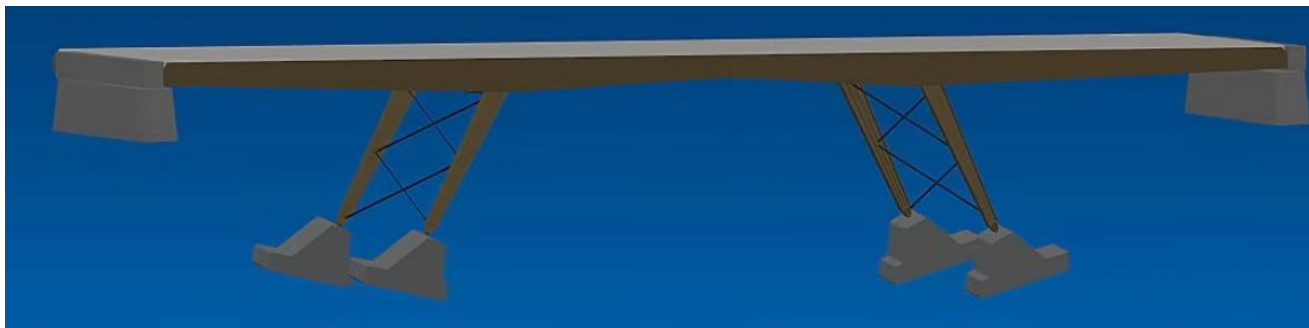
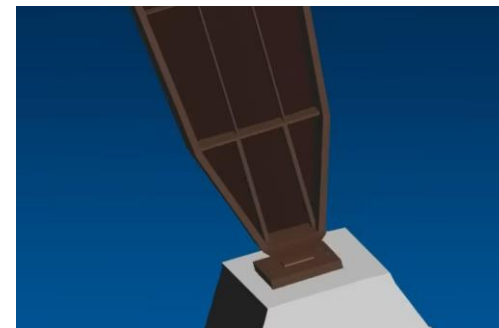
Structure : pont à béquilles en acier autopatinable

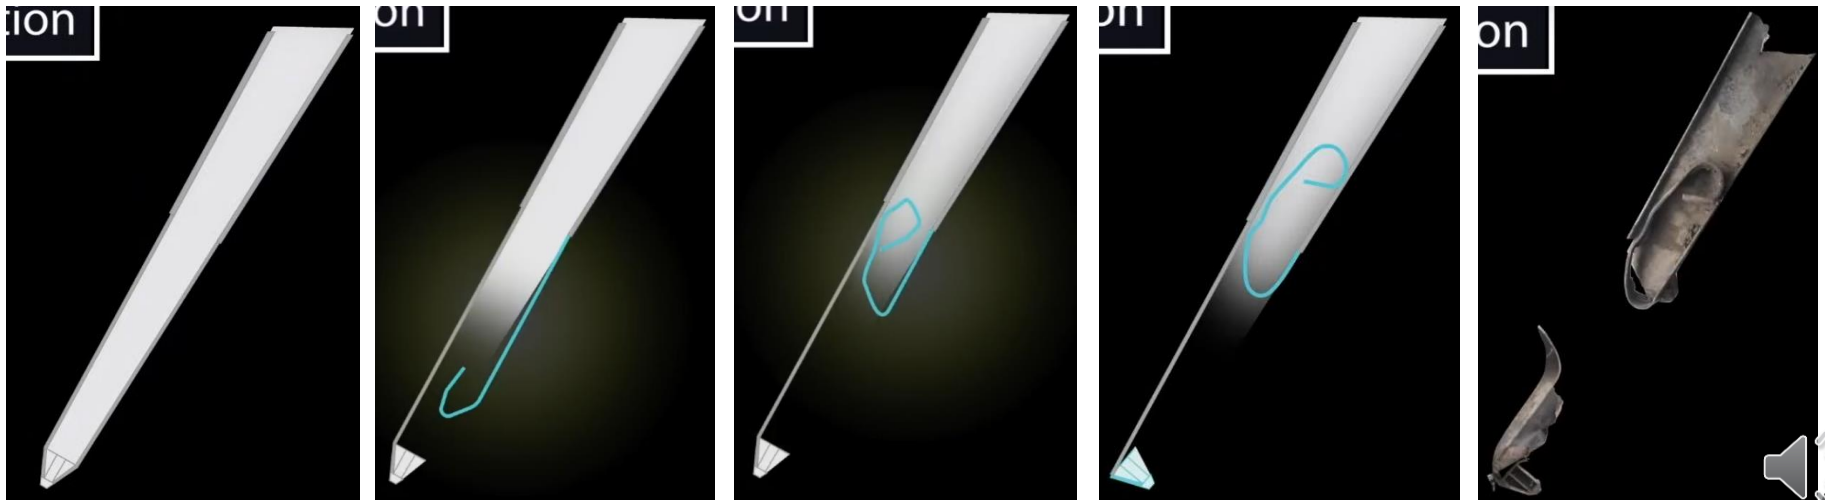
Causes de la ruine

Conclusions de l'enquête du NTSB :

- Corrosion excessive de la jambe sud-ouest
- Défauts de maintenance
- Pas en cause :
 - L'utilisation de l'acier autopatinable
 - Les matériaux
 - La qualité des soudures
 - La conception du pont

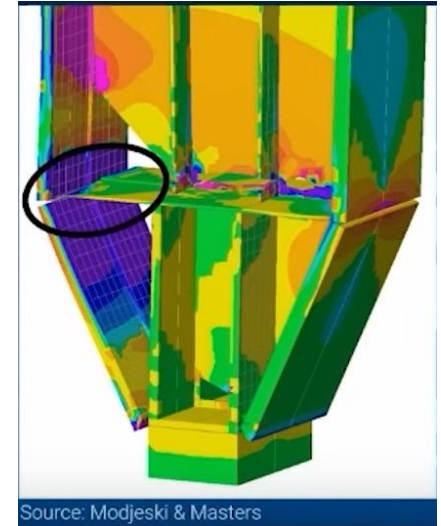
- Repeated lack of action on recommendations from inspections
- Bridge inspection program failures
 - Noncompliance with guidance
 - Failure to identify fracture-critical members
 - Inaccurate bridge load rating calculations
- Insufficient oversight at city, state, and federal level

- The southwest leg failed because it had reduced capacity due to extensive corrosion and section loss
 - The collapse initiated at the corroded transverse tie plate
- The following were excluded as factors in the collapse:
 - Use of uncoated weathering steel
 - Materials fabrication
 - Weld quality
 - Bridge design

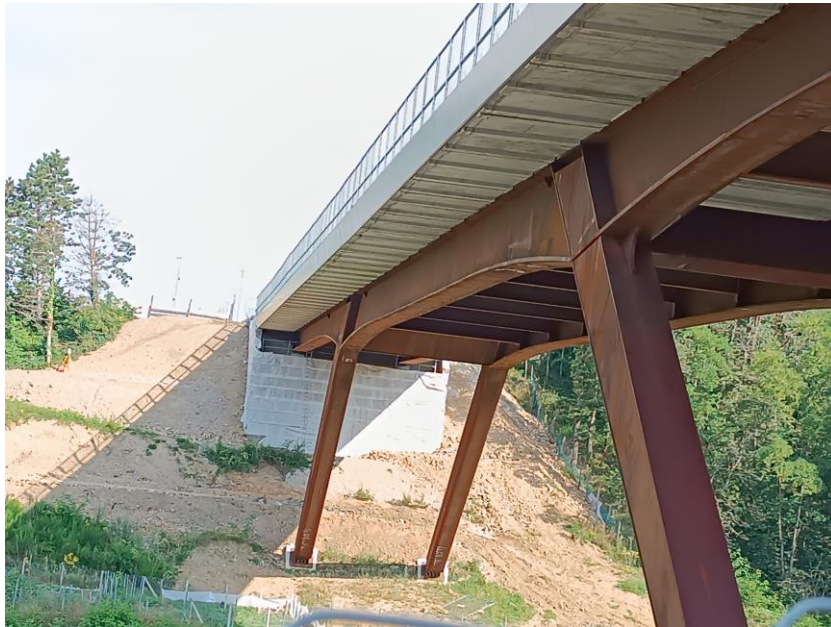
Passerelle du Puy-Ponchet (Limoges)
Crédit photos : Cerema SO

Seulement 3 ouvrages à béquilles recensés dont 1 ayant subi le même type de dégradations et ayant dû être réparé
