### **Aciers autopatinables:**

Ruine d'un ouvrage aux U.S.A. et rappel des limites de son emploi

Jean-Michel MOREL
<a href="https://pens.com/Philippe-JANDIN">Philippe JANDIN</a>

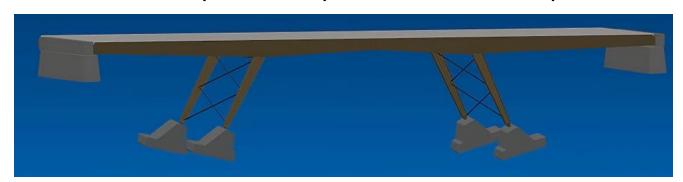
Structure : pont à béquilles en acier autopatinable

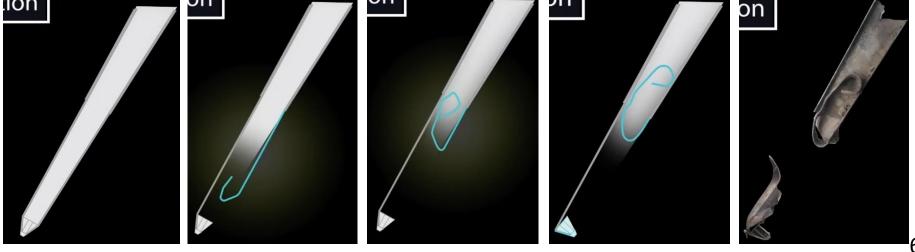
- Corrosion excessive de la jambe sud-ouest
- Défauts de maintenance
- Pas en cause :
  - L'utilisation de l'acier autopatinable
  - Les matériaux
  - La qualité des soudures
  - La conception du pont

- The southwest leg failed because it had reduced capacity due to extensive corrosion and section loss
  - The collapse initiated at the corroded transverse tie plate
- The following were excluded as factors in the collapse:
  - Use of uncoated weathering steel
  - · Materials fabrication
  - · Weld quality
  - Bridge design

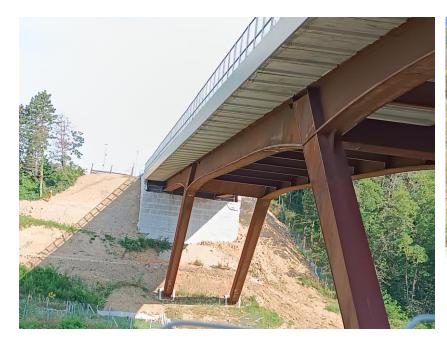
Eco-pont de Pignans Crédit photos : Google

Seulement 3 ouvrages à béquilles recensés dont 1 ayant subi le même type de dégradations et ayant dû être réparé
