AMO sur le viaduc du Thiou à Annecy

**Réparation inédite d'un câble
de précontrainte corrodé par
BFUP, barres courtes et
composite carbone**

DEVEAUD Jean-Paul – Cerema Centre-Est

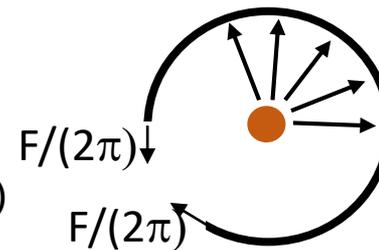
- Confinement par le composite carbone

- Effort de confinement linéique : $2 \times F_{\text{câble}} / (2\pi \cdot L_{\text{ancrage}})$

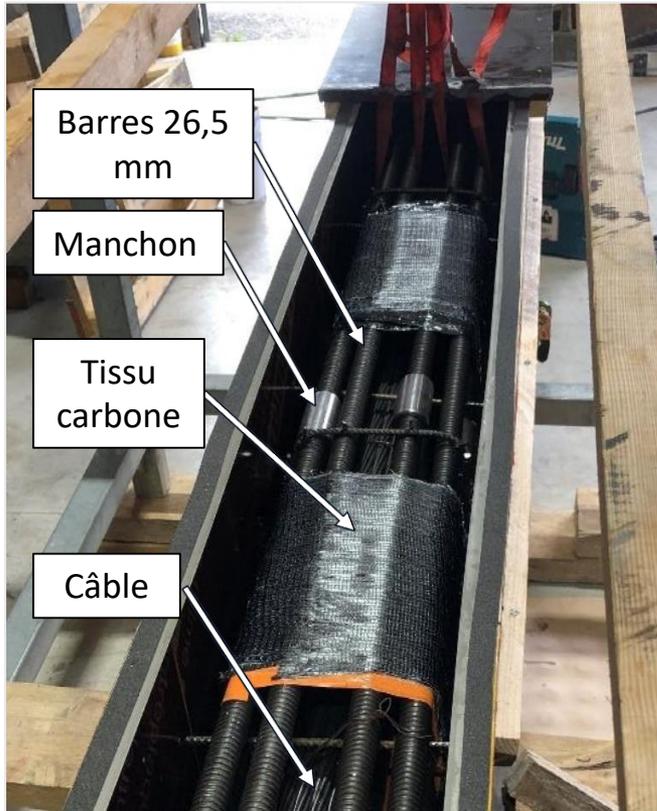
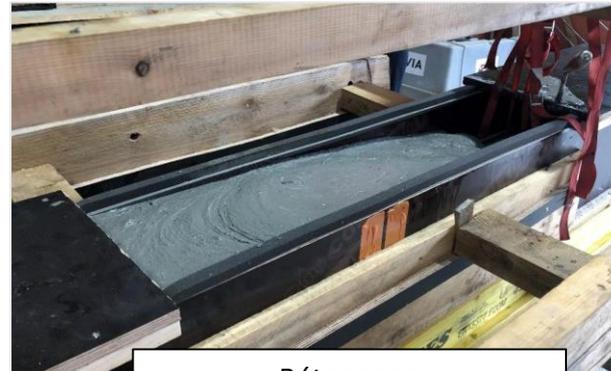
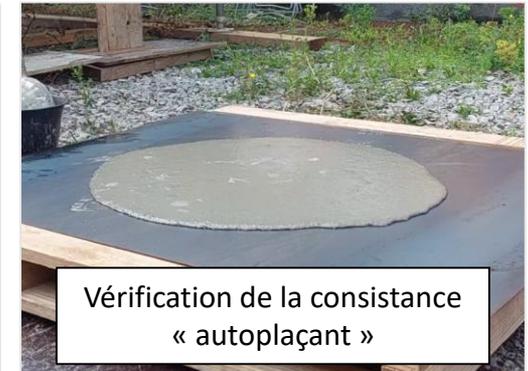
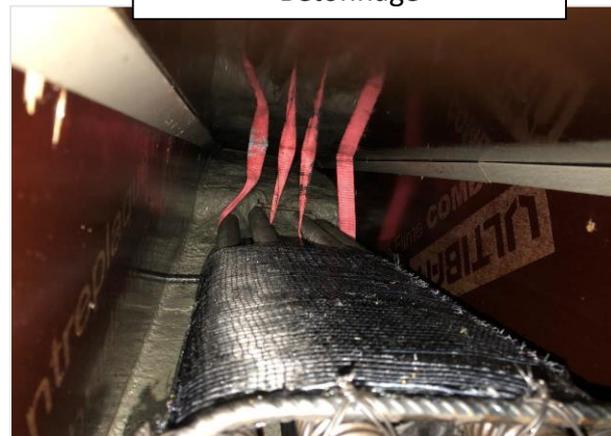
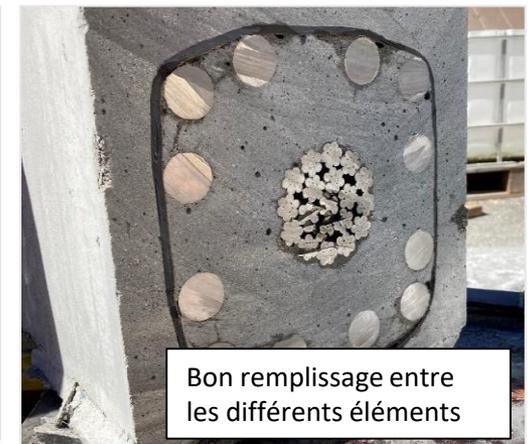
La convenance

- Validation des modalités opératoires
- Consistance, caractéristiques (teneur en air, compression, traction) du BFUP
- Validation du bon remplissage

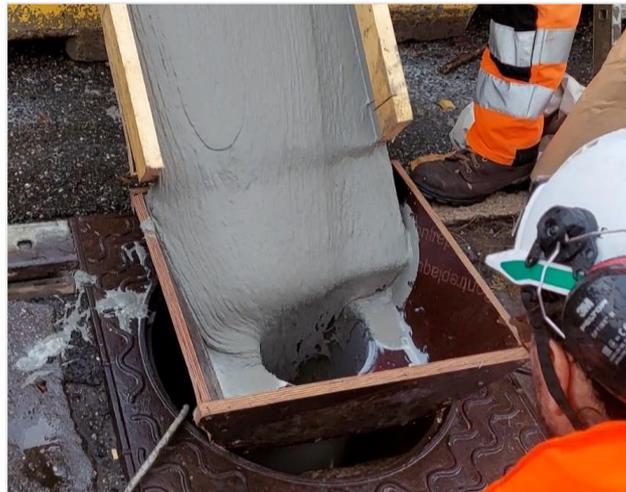
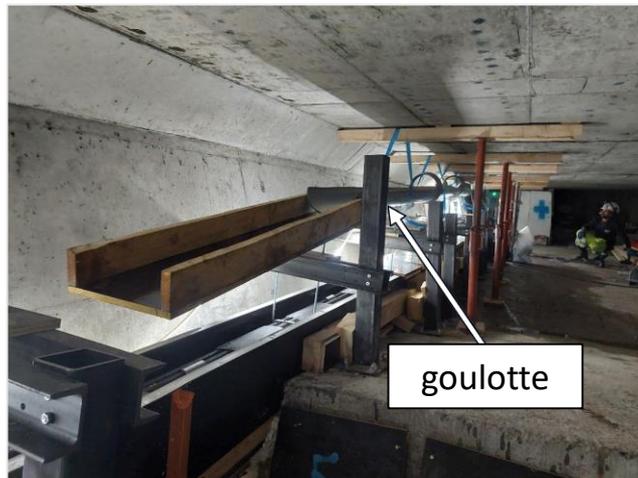
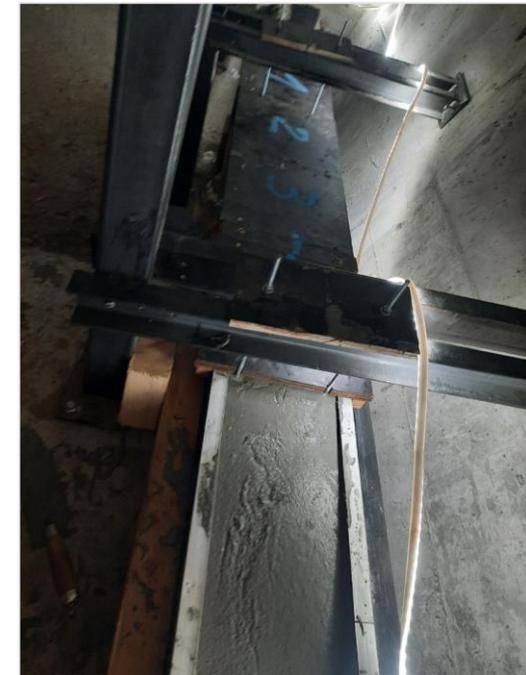
Les travaux

- Bétonnage, 4 gâchées

Fermeture du
coffrage à
l'avancement compte
tenu de la pente

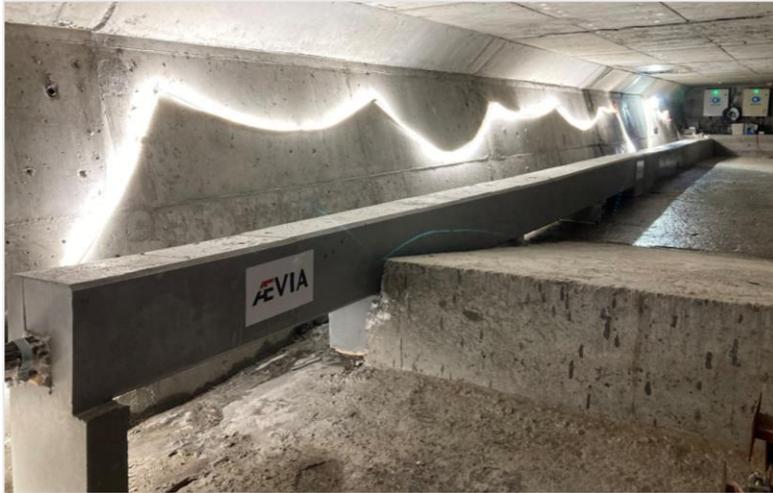
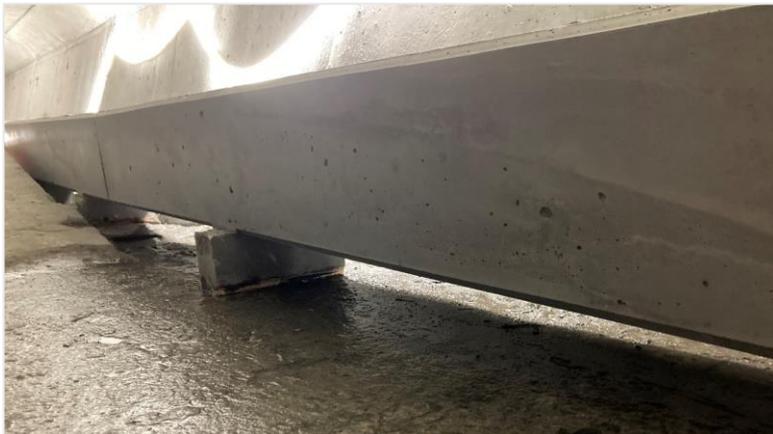
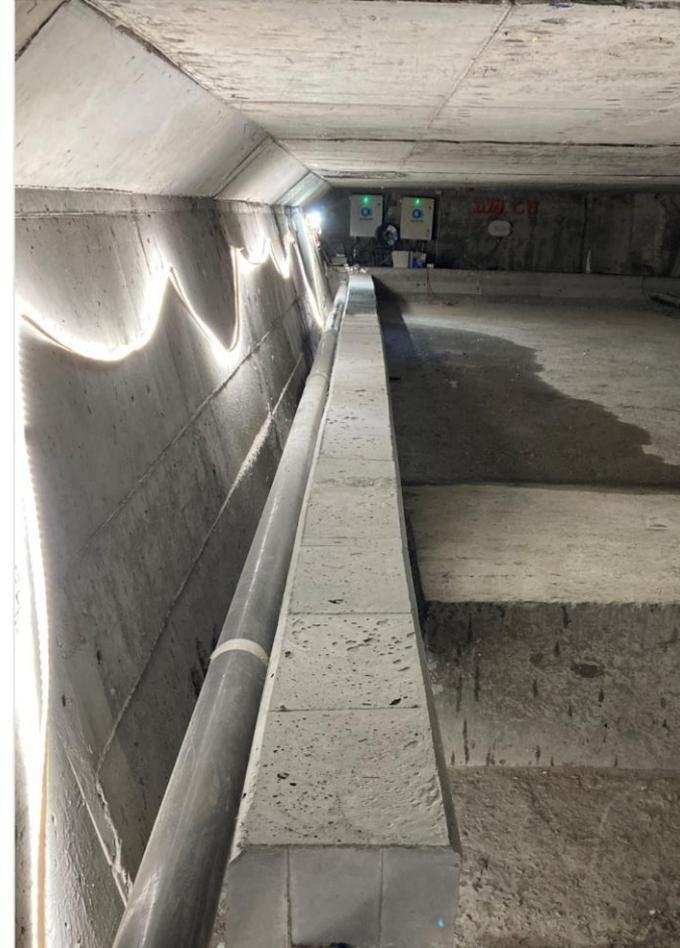
Les travaux

- Câble sécurisé
